# Smart Papyrus®

FIELD TEST 2019 2019.5.11 ~

大型ライナーマシンにおける“SmartPapyrus”導入  
実験をレポートします。

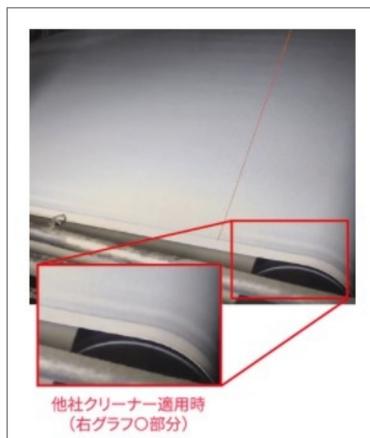
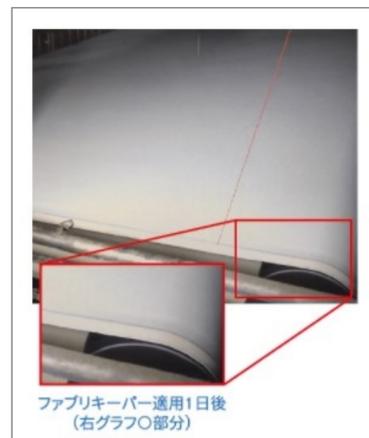
- カンバスの汚れがモニタリングできるため、マシンを止めての洗浄が必要なくなった。
- SmartDepo.®カメラにより、カンバス汚れがみるみる除去されることを確認。欠点数は18.5%減少した。
- 他社製クリーナーからファブリケーパーに切り替えて約1日で、1群カンバス耳部の汚れが激減することを確認できた。

5月11日から実験を開始。まず、弊社ファブリケーパーのクリーナーヘッドを搭載した上で、耐熱仕様様のSmartDepo.®カメラをマシンの2カ所に装着し、現場の視認が可能かどうかの確認からスタートしました。5月12日には、「鮮明にカンバスが見えている」との評価で、その実験に成功。また、その後5月22日には、汚れ除去の様子を視認して、「みるみる内に汚れがなくなっていくのに、衝撃を受けた」とのコメントを受け、同時に、マシンを止めて洗浄する必要がないことが分かりました。また、SmartDepo.®の画像処理システムにより、カンバス汚れ量の定量化にも成功。ファブリケーパー運転開始後、わずか1日でカンバス汚れ量が減少していることを証明しました。

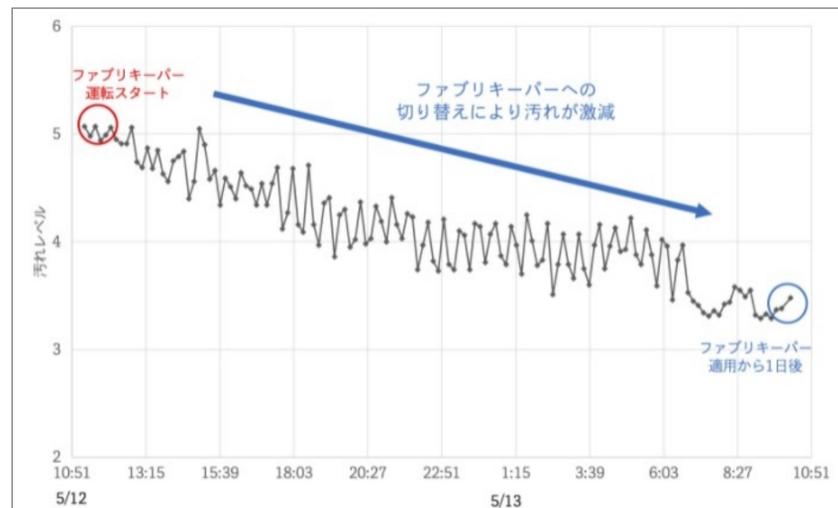
- SmartDepo.®により、汚れの急減を確認することができた。
